## ЗБЕРЕЖЕННЯ ЗАБУДОВИ КИЇВСЬКОГО МОДЕРНІЗМУ МИНУЛОГО СТОЛІТТЯ. ТЕХНІЧНИЙ СТАН БУДІВЛІ «ЗАЛІЗНИЧНИЙ РИНОК»

Об'єкт дослідження – циклічна будівля «Залізничний ринок» з покриттям у вигляді всіячої залізобетонної оболонки і зовнішньою ґратчастою конічною стіною на вул. Кудряшова, 1, у Солом'янському районі Києва.

## CONSERVATION OF THE BUILDINGS FROM KYIV MODERNISM OF THE LAST CENTURY. TECHNICAL CONDITION OF THE RAILWAY MARKET BUILDING

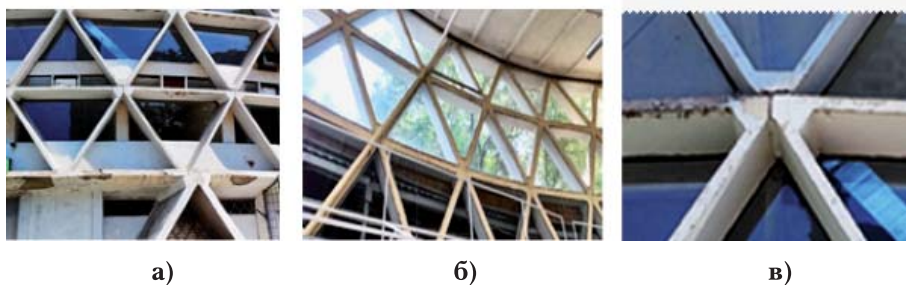
**Рисунок 10** – Гратчаста стіна: а – вигляд ззовні; б – вигляд з приміщення; в – вузлові з'єднання

З внутрішнього боку у збірні елементи вставлене глухе засклення (рисунок 10, б). Термоізоляція залізобетонних елементів стіни влаштована наклеюванням з внутрішнього боку дошок завтовшки 15 мм.

4. У зовнішніх огорожувальних конструкціях всіх 4-х ярусів механічні дефекти відсутні. Середня міцність бетону становить  $\sim 32$  МПа. Бетон конструкцій 1-го та 2-го ярусів відноситься до класу С20/25, верхніх 3-го та 4-го ярусів – до класу С16/20.

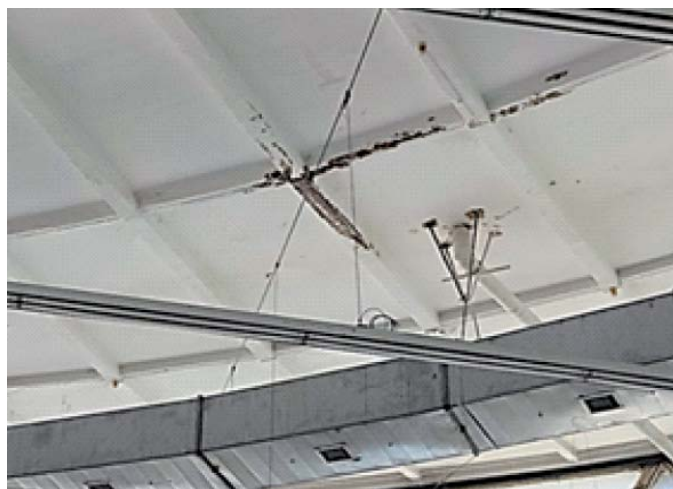
**Рисунок 11** – Корозія елементів стику плит покриття

Над верхніми частинами вузлів між суміжними в ярусі трикутними збірними елементами зроблене «набетонування» для відведення атмосферних опадів. У якості «підвіконного відливу» така конструкція, скоріш за все, була не ефективна. Про це свідчать сліди корозії сталевих елементів (рисунок 11).

При обстеженні в одному секторі зафіксовані сліди корозії сталевих частин, наявних у шві – закладних деталей, арматури плит, а, можливо, і вант, що є критичним для конструкцій такого типу (рисунок 11).

5. При обстеженні нижньої поверхні покриття в двох місцях в повздовжніх та поперкових швах виявлені наслідки протікань атмосферної вологи. Разом з тим, візуально поверхня рулонного килима перебуває в цілісності та майже на 70% поверхні покриття оновлена. Можна стверджувати, що зволоження швів проходило до ремонту покрівлі, і іржа є наслідком минулого протікання в цих зонах покриття.

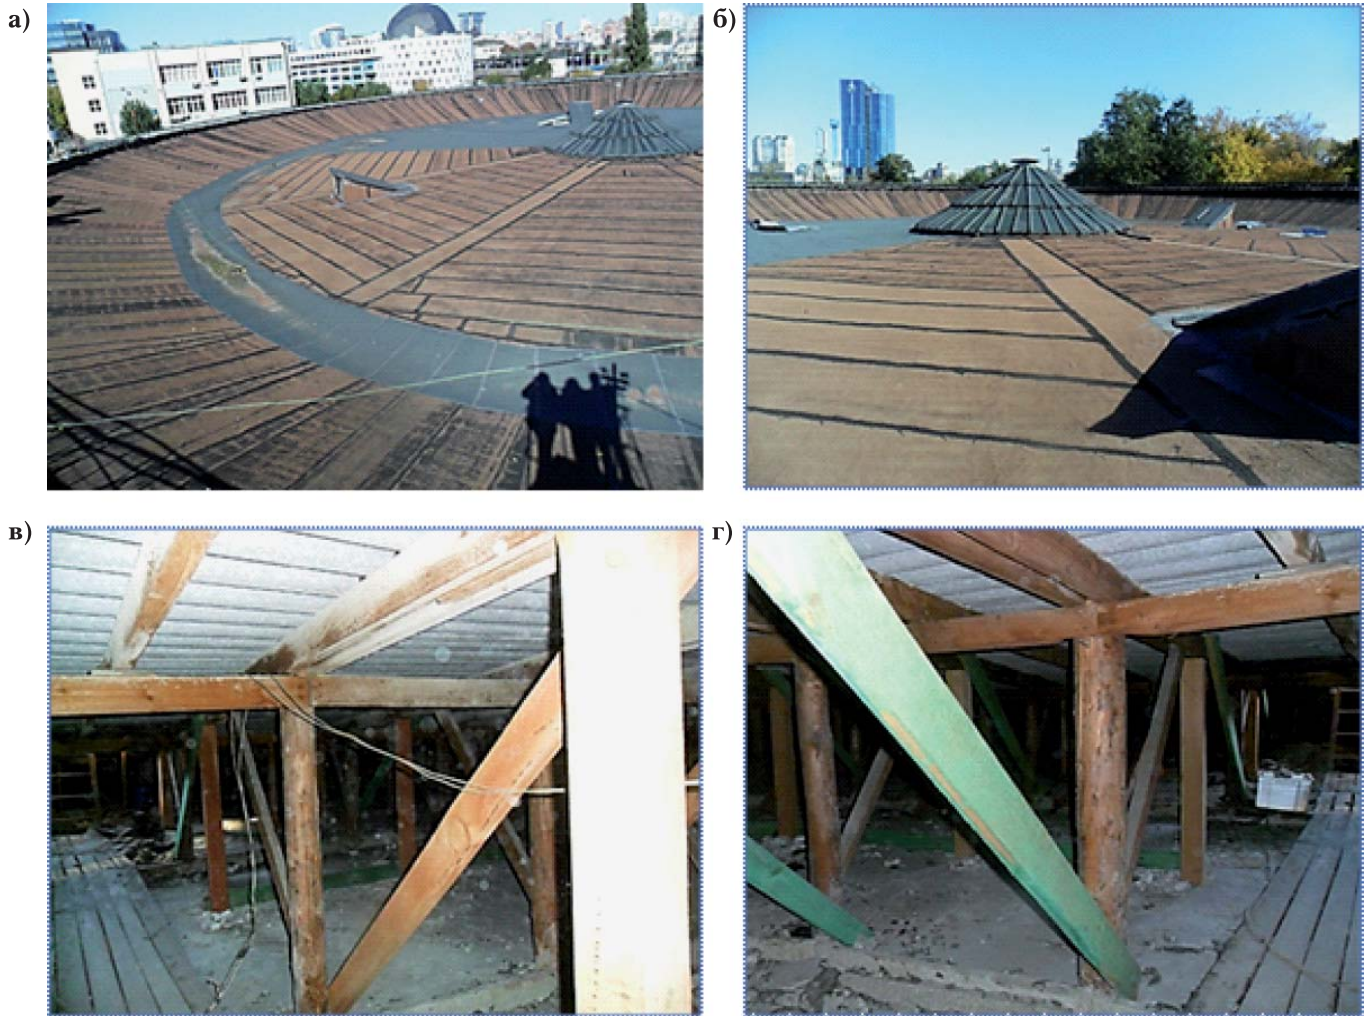
**Рисунок 12** – Технічний стан покрівлі: а, б – вид ззовні; в, г – горище, крокви

Візуальне обстеження стану покрівлі і «крюк» фальш-горища засвідчило їх стан, який припускає подовження експлуатації певний час без поточного ремонту (рисунок 12).

6. Дерев'яні конструкції фальш-горища у деяких місцях відремонтовані та підсилені додатковими елементами.
7. Зовнішні та внутрішні тримальні залізобетонні кільцеві конструкції, у яких заанкерені ванти оболонки, ознак зношування не мають.

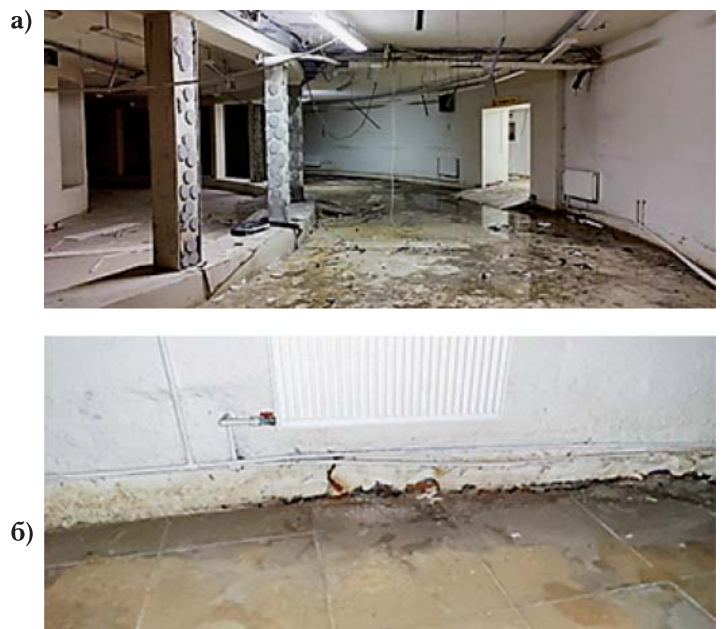
**Рисунок 13** – Дефекти конструкцій підвалу: а – аварійне залиття водою з сантехнічних систем; б – просідання ґрунту під підпірною стіною коридора

В перебігу проведення візуального обстеження підвалу було встановлено, що підлога частини приміщень залита водою (рисунок 13). Скоріш за все, це може бути наслідком аварійного протікання води сантехнічних систем будівлі.

Серед механічних ознак впливу води на конструкції підвалу є незначне просідання ґрунту під частиною зовнішньої підпірної стіни коридору, яка відокремлена від головної споруди.

3. У підвальних конструкціях – ростверках, колонах, стінах підвалу, балках та плитах перекриття над підвалом – відсутні механічні дефекти. Наявність води на деяких ділянках викликана протіканнями водопостачальних комунікацій.

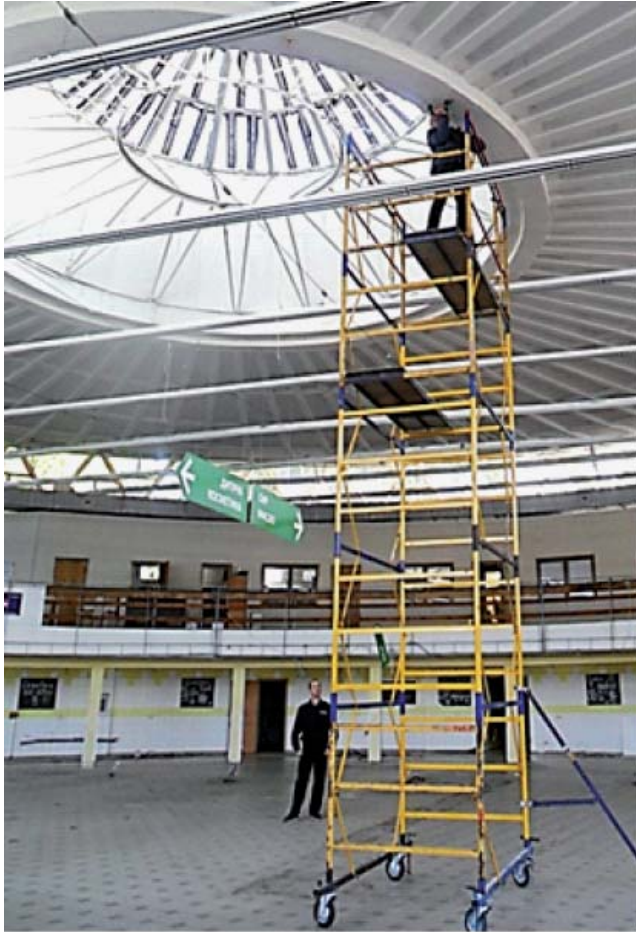
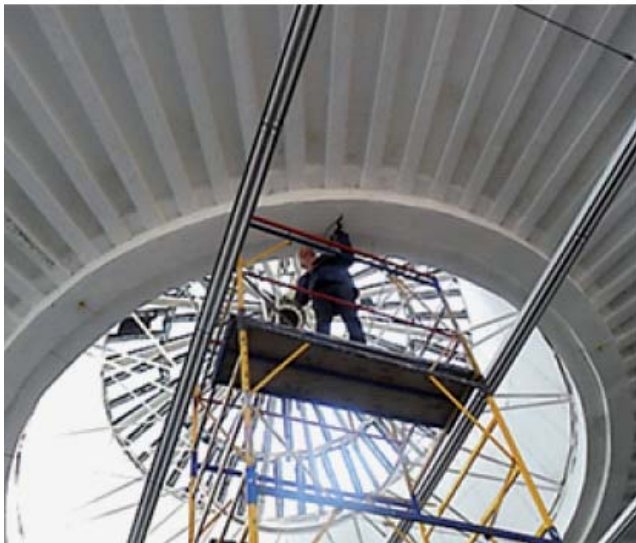
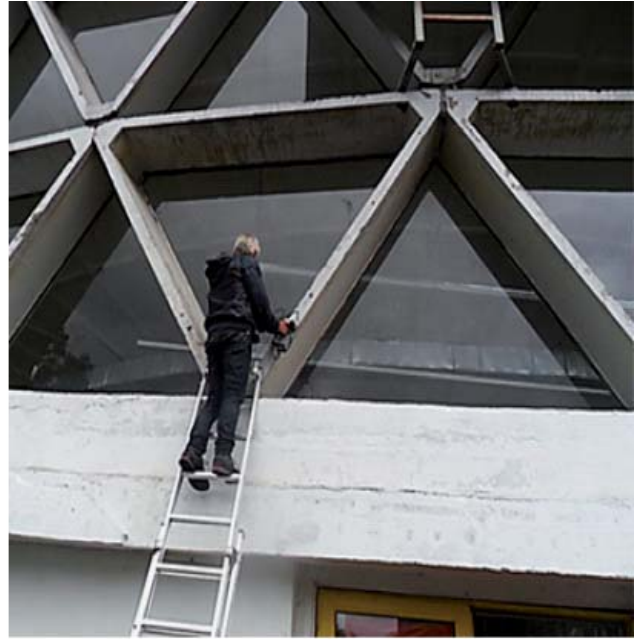
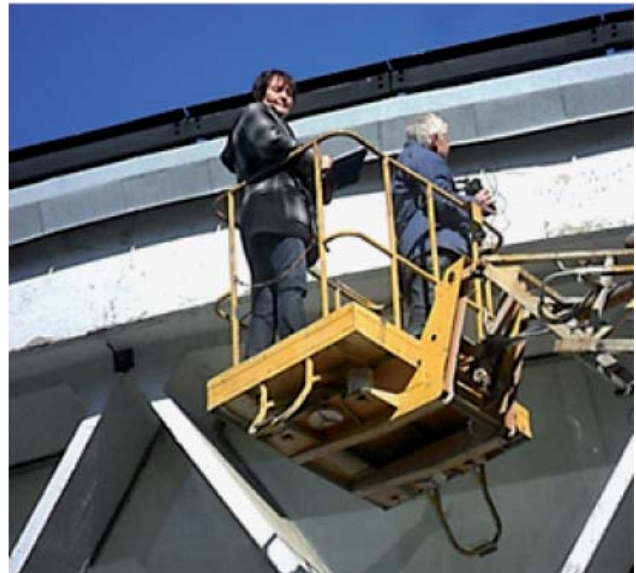
**Рисунок 14** – Інструментальне дослідження міцності бетону тримальних елементів покриття (а, в) і зовнішньої стіни (б, в )

2. Середня міцність бетону тримальних конструкцій, розташованих в підвалі, становить  $\sim 31$  МПа; максимальна –  $43,4$  МПа (в колонах каркаса перекриття над підвалом); мінімальна –  $28,8$  МПа (в ростверку по кільцевій осі «Г»).  
В середньому в залізобетонних конструкціях підвалу бетон може бути віднесений до класу С16/20, що становить  $\sim 95\%$  від передбаченого проектом [9, 10].

8. Міцність бетону на стиск в плитах становить в середньому  $33,03$  МПа, що відповідає класу С20/25. В швах замонолічування –  $22,6$  МПа, що відповідає класу бетону С12/15.

9. Внутрішній бортовий елемент, який перебуває в стані розтягнення, має клас бетону С16/20. Зовнішній бортовий елемент має клас бетону С20/25.
