ЦЕГЛЯНІ СКЛЕПІННЯ БАЛКОНІВ – СВОЄРІДНІ ОЗНАКИ АВТОРСЬКОГО СТИЛЮ АРХІТЕКТОРА МИКОЛИ КАЗАНСЬКОГО

Агеєва Галина Миколаївна, к.т.н., с.н.с,
завідувач кафедри містобудування
Національний авіаційний університет

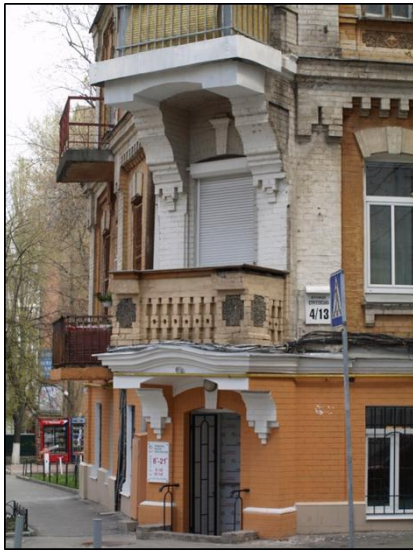
Рисунок 1. Фрагменти зрізаних фасадних площин будинків:
а – вул.Стрітенська,4/13; б – вул.Гончара,8/5;
в – вул.Межигірська,26/24, 2001 р., фото М.А.Розанової;
г – вул.Межигірська,26/24

Два об'єкта дослідження – будинки, розташовані за сучасними адресами вул.Межигірська,26/24 (1898-1914 рр.) та вул.Стрітенська,4/13 (1892-1896 рр.), включені до Зводу пам'яток історії та культури України як пам'ятки архітектури. Відомості про третій – житловий будинок по вул.Олеся Гончара,8/5 (1892-1895 рр.) – у Зводі пам'яток відсутні. Опрацювання архівних матеріалів дозволило отримати інформацію про те, що будинок будувався за проектом та під наглядом архітектора М. Казанського, а також простежити історію його надбудови та прибудови додаткового об'єму. Ці будинки є представниками «цегляної» архітектури, фасади яких насичені декоративним муруванням (карнизи, наличники, портали тощо). Архітектура зрізаних фасадних площин кожного із них у рівні першого або цокольного поверху доповнена входами до торговельних приміщень. Над входами (вул.Межигірська, 26/24) або над віконним прорізом першого поверху (вул. Гончара,8/5, вул.Стрітенська, 4/13) розташовані балкони, які, окрім основної функції – літньої площадки для відпочинку, виконують й додаткові функції в системі будинку. Це – піддашок над входом у торговельні приміщення першого поверху (рис.1, а, в, г), над балконом (рис.1, а) або вікном (рис.1, б), які розташовані у рівні нижнього поверху.

декоративні ґрати із цегли (рис.1, а), металу (рис.1, в) або плоскі фігури (балясини) із деревини (вул.Гончара,8/5, втрачені).
