МЕТОДИ ОЦІНКИ НАДІЙНОСТІ ЦЕГЛЯНОЇ БУДІВЛІ

Об'єктом дослідження вибрано частково зруйнований в результаті просідання ґрунтової основи 4-х поверховий житловий будинок, побудований в 1961 році. Зовнішні стіни та простінки будівлі не одноразово пісилювалися металевими обоймами та затяжками, але в грудні 2016 року відбулося, фатальне, за наслідками руйнування, замочування ґрунтової основи будівлі, що призвело до прогресуючого руйнування.

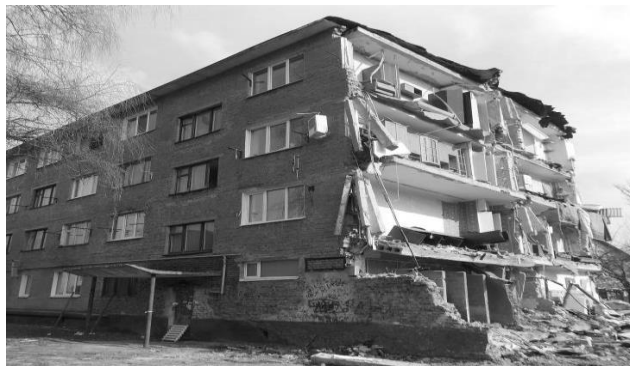
Опис дослідження. Об'єктом дослідження було вибрано частково зруйнована 4-х поверхова житлова будівля. В результаті аварії, що сталася 12 грудня 2016 року відбулося повне руйнування торцевої частини будівлі на довжину близько 7 метрів від осі "1" у бік осі "2". Зруйновані зовнішні та внутрішні стіни, перегородки, плити покриття та перекриття до рівня перекриття технічного підпілля. Характер руйнування дивись на рис. 1.

Рис 1. Загальний вигляд будівлі

1. В результаті аварії відбулося руйнування частини будівлі на довжину приблизно 7 м (рис.1);

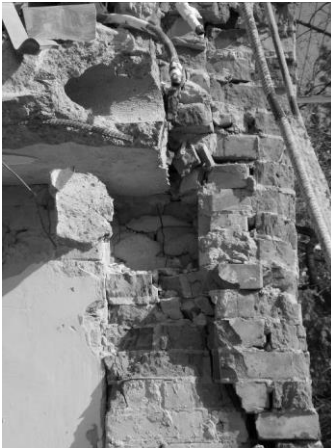
2. Кладка стін в зоні руйнування, яка збереглася, зазнала розтріскування і розшарування (рис. 2);

Рис. 2. Пошкодження кладки у зоні руйнування

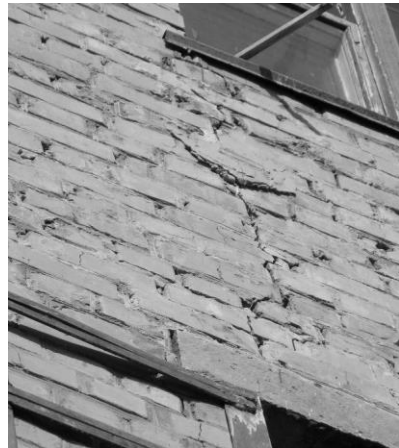
3. При обстеженні фасадів будівлі виявленні чисельні тріщини у стінах (ширина розкриття – від 0,2 до 12 мм) (рис. 3);

Рис. 3. Наявність старих тріщин у зовнішніх стінах

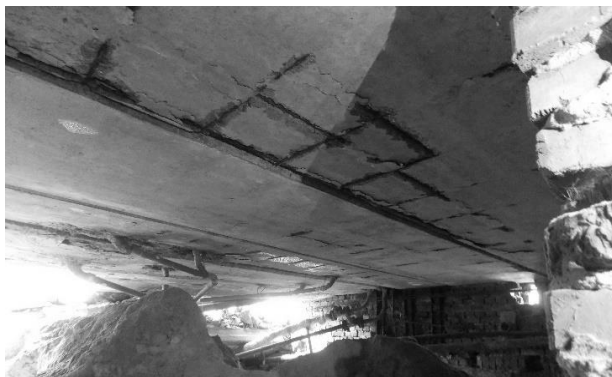
5. У зоні руйнування будівлі в плитах перекриття технічного підпілля відбулися деформації у вигляді тріщин, а також значні

пошкодження захисного шару бетону, огоління та корозійні пошкодження арматури (рис.4);

Рис.4. Пошкодження захисного шару бетону, оголення і корозія арматури
