ЦЕГЛЯНІ СКЛЕПІННЯ БАЛКОНІВ: ІСПИТ ЧАСОМ

Г. М. Агєєва, канд. техн. наук, с.н.с.

Національний авіаційний університет, м.Київ, Україна

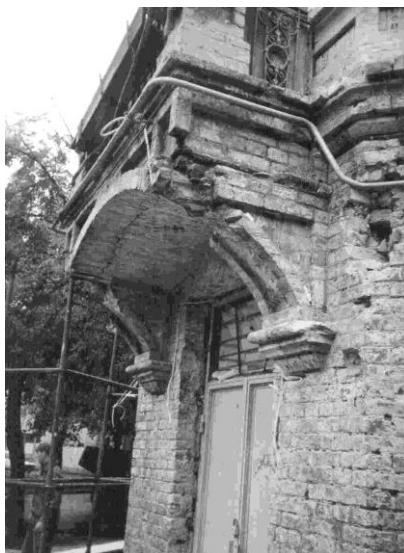
а)

Після 100 років експлуатації будинку по вул. Межигірської, 26/24 склепіневий балкон мав значно гірший технічний стан, про що свідчили значні за площею руйнації цегляного мурування (рис.1, а). Але якість ремонтно-відновлювальних робіт, виконаних на замовлення власників приміщень першого поверху, сучасні будівельні матеріали та технології дозволили відтворити конструктивне рішення цегляного склепіння та повернути перехрестю яскраву ознаку організації міського побуту кінця XIX – початку XX ст. (рис.1, б). Крім того, було встановлено нове металеве декоративне огороження, цегляні стовпчики увінчано світильниками

Рис.1. Фрагменти фасада будинку, вул. Межигірська, 26/24:
а – 2001 р., фото М. А. Розанової; б – 2012 р., фото автора

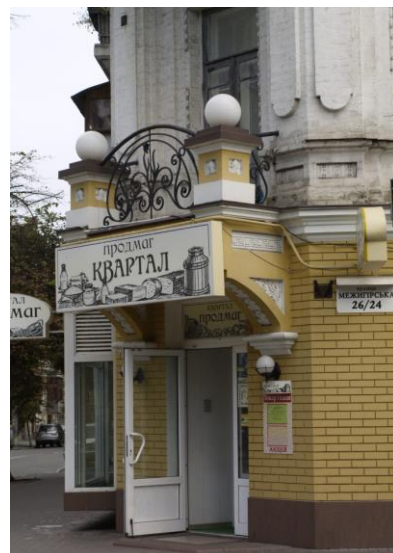
б)

«Куля». Останні призначались не тільки для освітлення, вони рекламували специфіку торговельного закладу, розташованого у рівні першого поверху.
