## ЗБЕРЕЖЕННЯ ЗАБУДОВИ КИЇВСЬКОГО МОДЕРНІЗМУ МИНУЛОГО СТОЛІТТЯ. ТЕХНІЧНИЙ СТАН БУДІВЛІ «ЗАЛІЗНИЧНИЙ РИНОК»

Об'єкт дослідження – циклічна будівля «Залізничний ринок» з покриттям у вигляді всіячої залізобетонної оболонки і зовнішньою ґратчастою конічною стіною на вул. Кудряшова, 1, у Солом'янському районі Києва.

## CONSERVATION OF THE BUILDINGS FROM KYIV MODERNISM OF THE LAST CENTURY. TECHNICAL CONDITION OF THE RAILWAY MARKET BUILDING

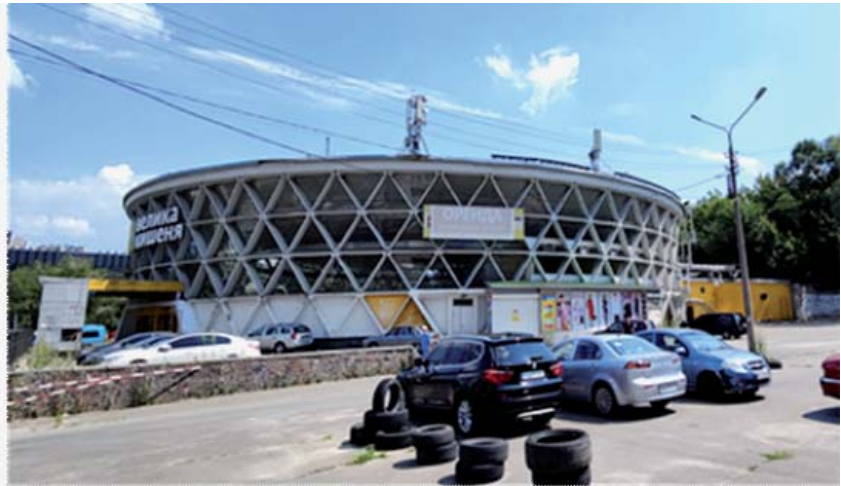
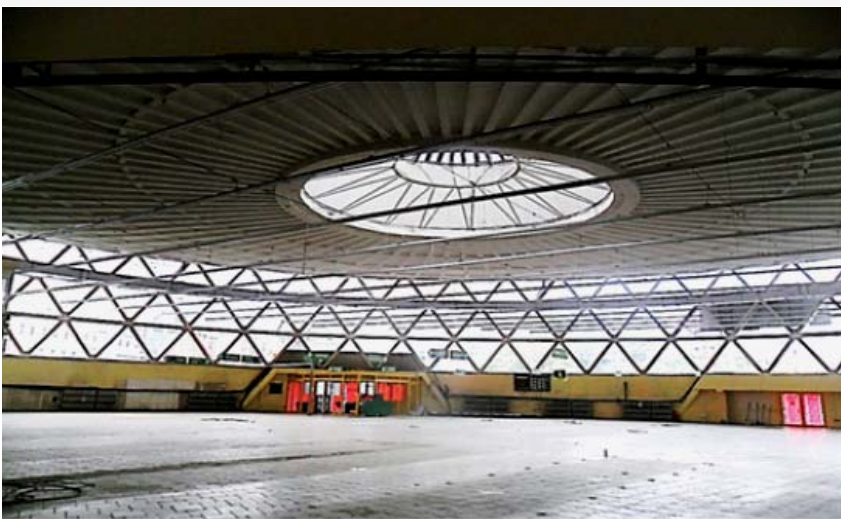
**Рисунок 1** – Сучасний вигляд будівлі «Залізничний ринок»: а – вид з боку вул. Кудряшова; б – інтер'єр

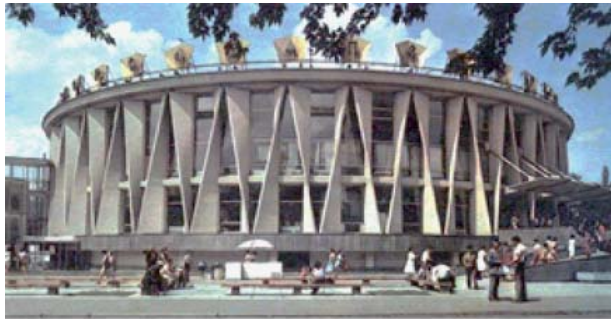
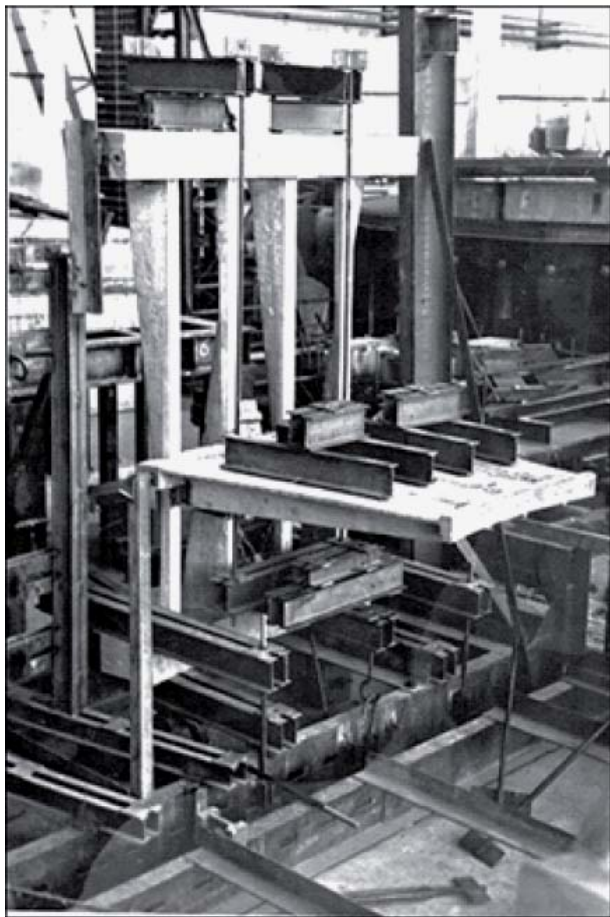
**Рисунок 2** – Будівля «Печерський ринок»: а – загальний вигляд, 1990-ті роки; б – випробування моделі фрагмента каркасу будівлі (1968 р., з фотоархіву Л. Кривельова)

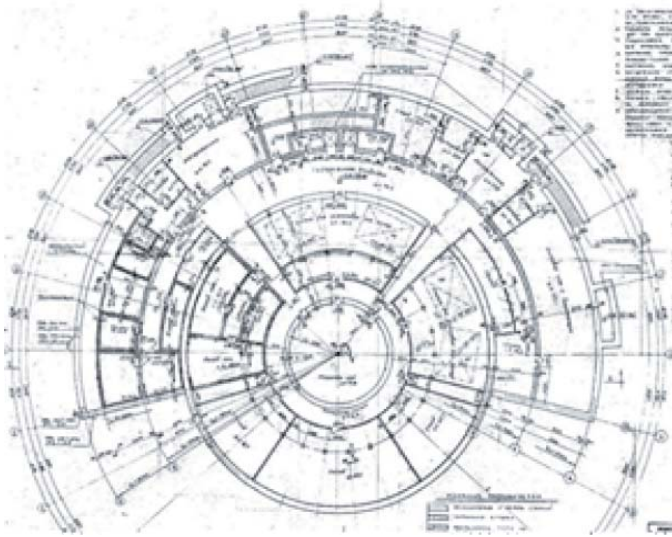
**Рисунок 5** – План підвалу

Головною тримальною конструкцією підземної частини є кільцева фундаментна стіна, на яку, власне, спирається вся надземна частка будівлі (рисунок 5).

Обстеження стану фундаментів передбачало прорізання підлоги та розробка декількох шурфів (рисунок 5, 6, 8, 9). Під час обстеження була встановлена наявність одношарової монолітної залізобетонної підлоги завтовщ-

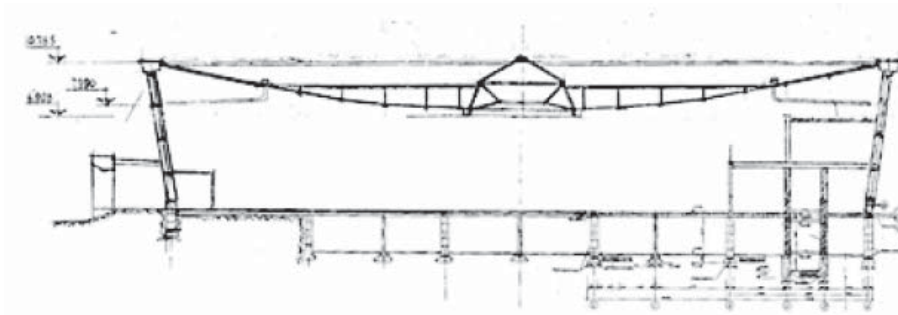
Висяча оболонка покриття, внутрішня поверхня. Зовнішнє кільце спирається на гратчасту стіну фасаду будівлі (рисунки 3, 6). В центрі покриття ванти кріпляться до внутрішнього кільця, яке перебуває в стані розтягнення. На внутрішнє кільце спираються конструкції зенітного ліхтаря (рисунок 6).

**Рисунок 6** – Діаметральний розріз будівлі (палі фундаментів умовно не показані)

(рисунок 3, 6). Для організації внутрішнього водовідведення з її зовнішнього боку (приблизно на половині площі в центральній частині) зроблене «фальш-горище», яке утворює кільцевий розжолобок радіусом 18089 мм (рисунок 6).

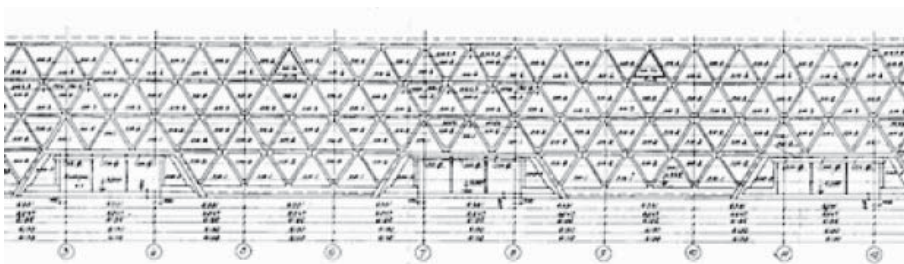
Зовнішня гратчаста кільцева стіна. Стіна утворена зі збірних стрижневих трикутників, які об'єднані в чотири яруси (рисунок 7). Трикутники монтуються так, що один з кутів спрямовується донизу, а протилежна йому сторона розташовується горизонтально. Стик двох паралельних горизонтальних сторін суміжних трикутників в подальшому створює основу для кута елемента наступного ярусу. На рисунках 10, а та 10, в наведено організацію стиків елементів суміжних ярусів. В деяких стиках можна розглядити сталеві закладні деталі, призначені для з'єднання елементів.

**Рисунок 7** – Розгортка зовнішньої стіни (частина обабіч головного входу)
